Flugmálastjórn Íslands

Lokaskýrsla

**REYKJAVÍKURFLUGVÖLLUR
ENDURBÆTUR**

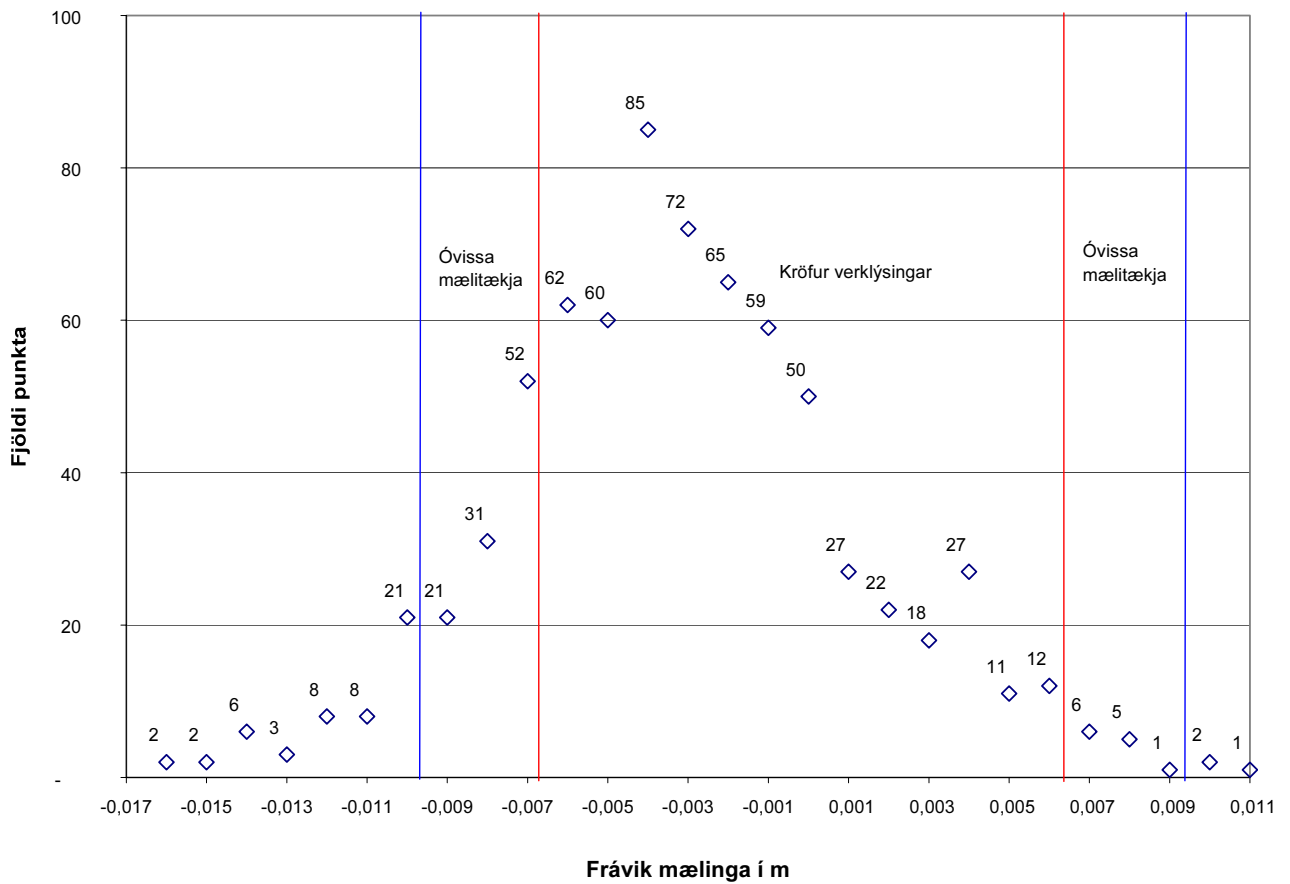
Graf 1: Frávik hæðarmælinga á flugbraut 13-31

Í gröfunum hér á undan mátti annars vegar sjá dreifingu punkta í hæðarmælingum á braut 13-31, mælt sem frávik frá hönnuðu yfirborði, og hins vegar má sjá staðsetningu þeirra punkta sem eru utan við kröfur verklýsingar að teknu tilliti til óvissu mælitækja, þ.e. $\pm 9\text{mm}$.

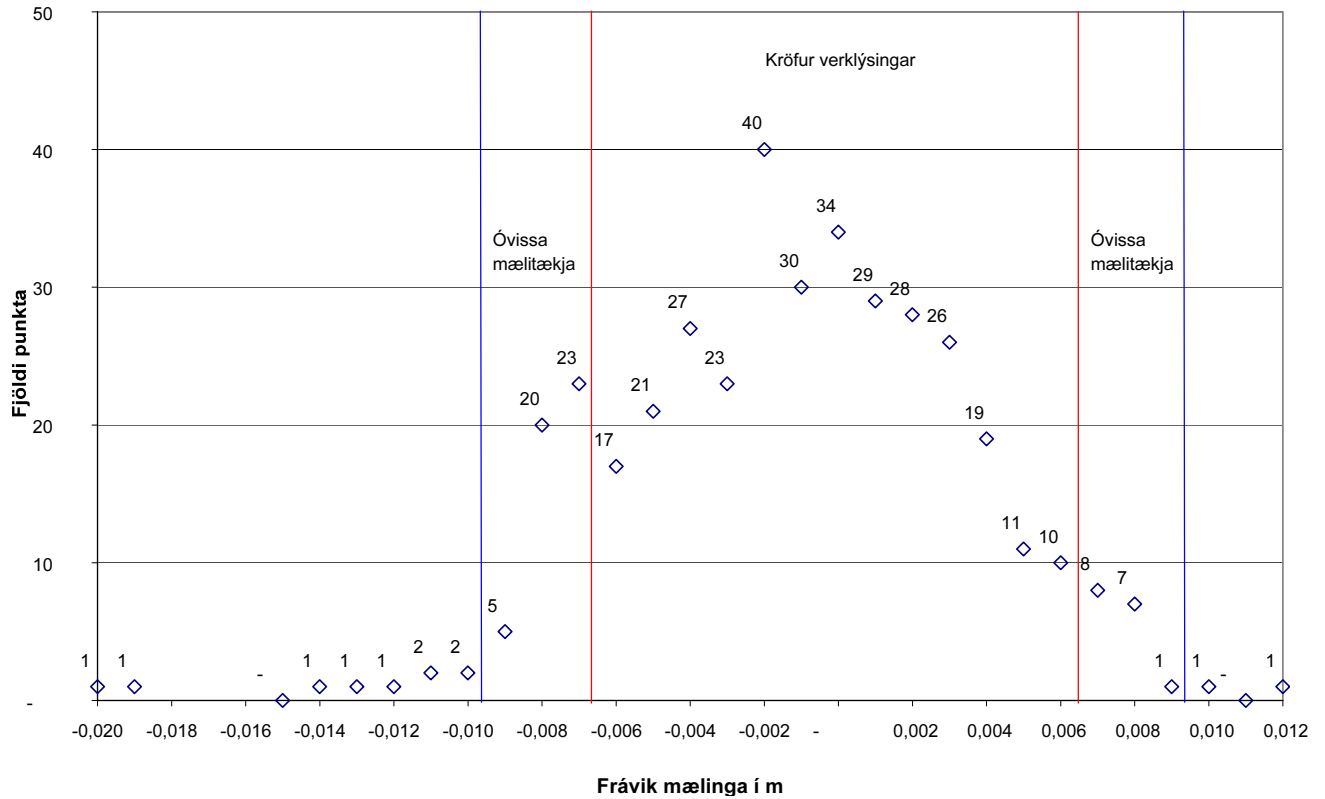
Graf 3: Frávik hæðarmælinga á flugakbraut Alfa

Í gröfunum hér á eftir má annars vegar sjá dreifingu punkta í hæðarmælingum á akbraut Alfa, mælt sem frávik frá hönnuðu yfirborði, og hins vegar má sjá staðsetningu þeirra punkta sem eru utan við kröfur verklýsingar að teknu tilliti til óvissu mælitækja, þ.e. $\pm 9\text{mm}$.

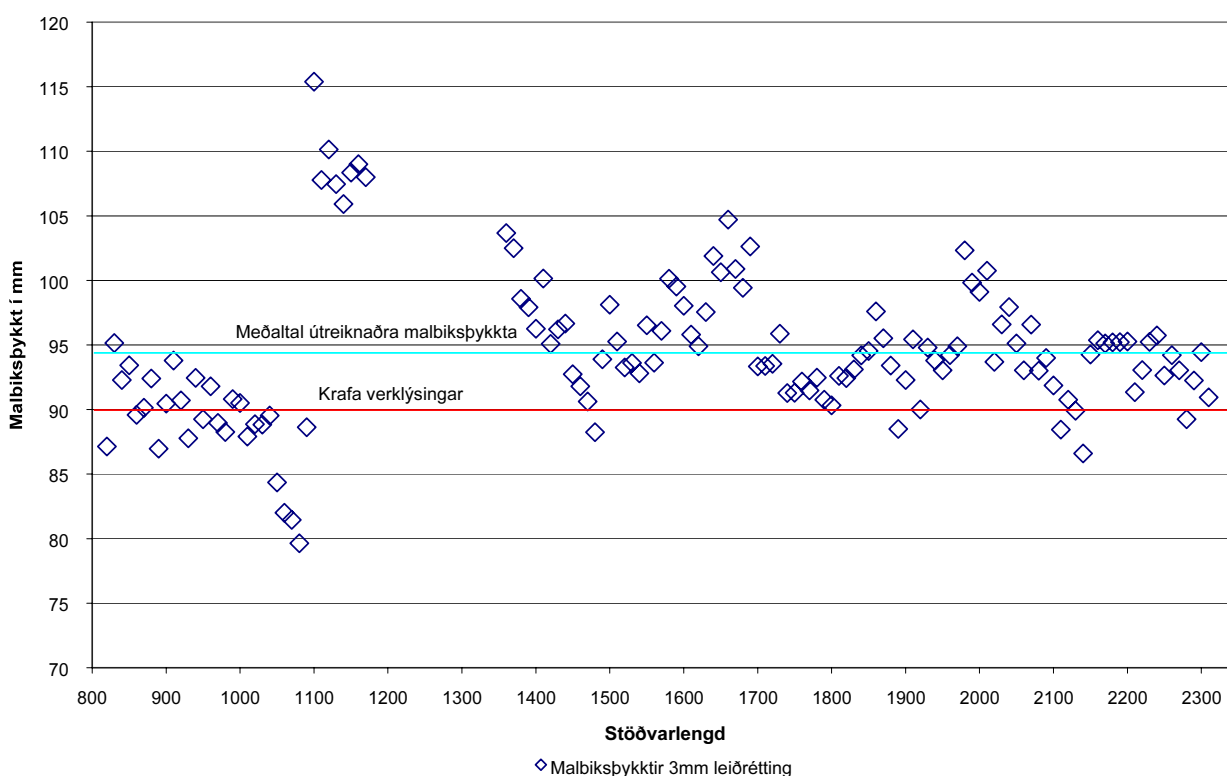
Graf 5: Leiðréttar malbikspykktir á flugbraut 13-13 – Árin 2000 og 2002

Eins og sést þá eru malbikspykktir á nokkrum stöðum minni en 90mm þrátt fyrir 3mm leiðréttingu. Of þunnt varð malbikið helst á árinu 2002 en þá var malbikið yfirlag austan við flugbraut 01-19. Þessar niðurstöður eru þó ekki nægjanlega staðfestar þar sem ekki er útilokað að villa sé útreiknaðri hæð á yfirborði malbiks á svæðinu skammt austan við flugbraut 01-19 en þar er flugbraut 13-31 að breytast úr rishalla í einhalla.

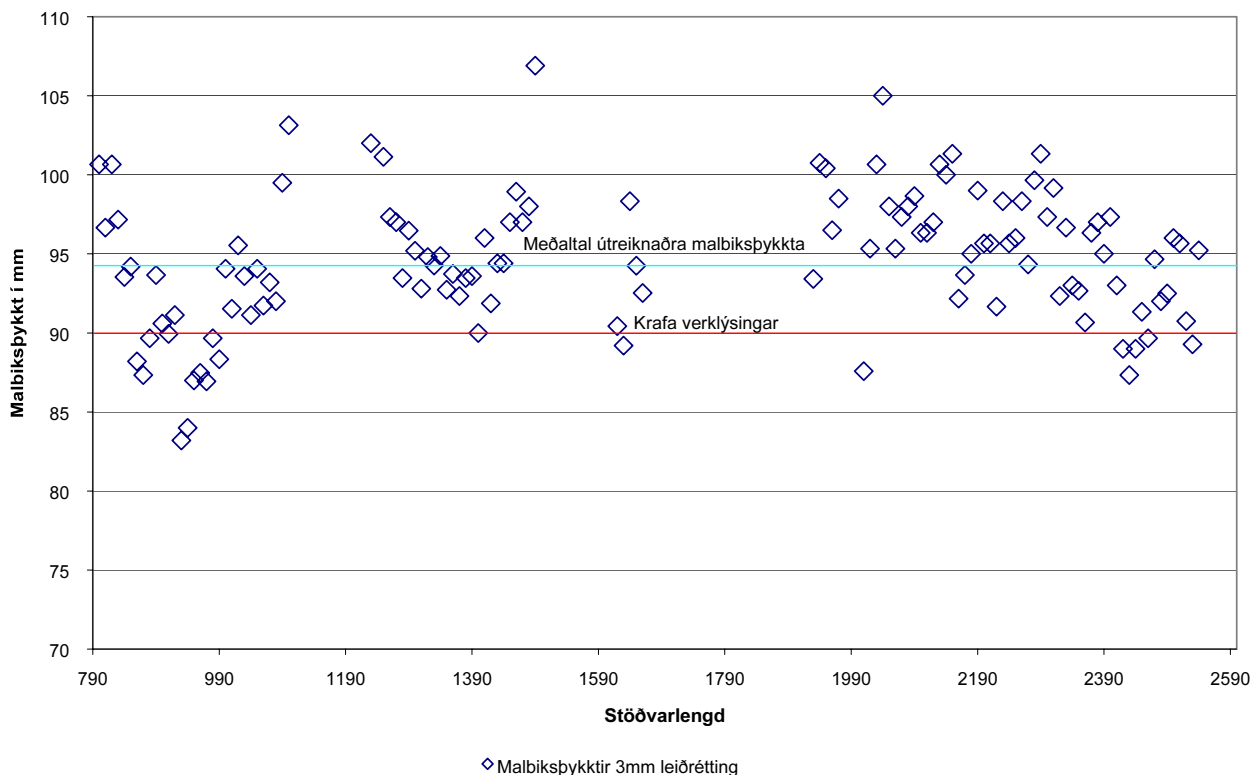
Graf 6: Leiðréttar malbikspykktir á flugakbraut Alfa (Árið 2002)

Eftirlit reiknaði einnig út malbikspykktir á flugakbraut Alfa. Meðaltal á malbikspykkt á flugakbraut Alfa var reiknaður 94mm en eins og á flugbraut 13-31 reiknast einstaka þversnið með minni meðalþykkt en 90mm og var það einna helst sunnan við flugskýli LHG og að suðurenda flugbrautar 01-19. Á þessu svæði voru teknir kjarnar á tveimur stöðum, þ.e. að lokinni malbikun á yfirlagi, og mældust þessir kjarnar báðir vel yfir kröfum verklýsingar þannig að skoða þarf þessa útreikninga með ákveðnum fyrirvara.

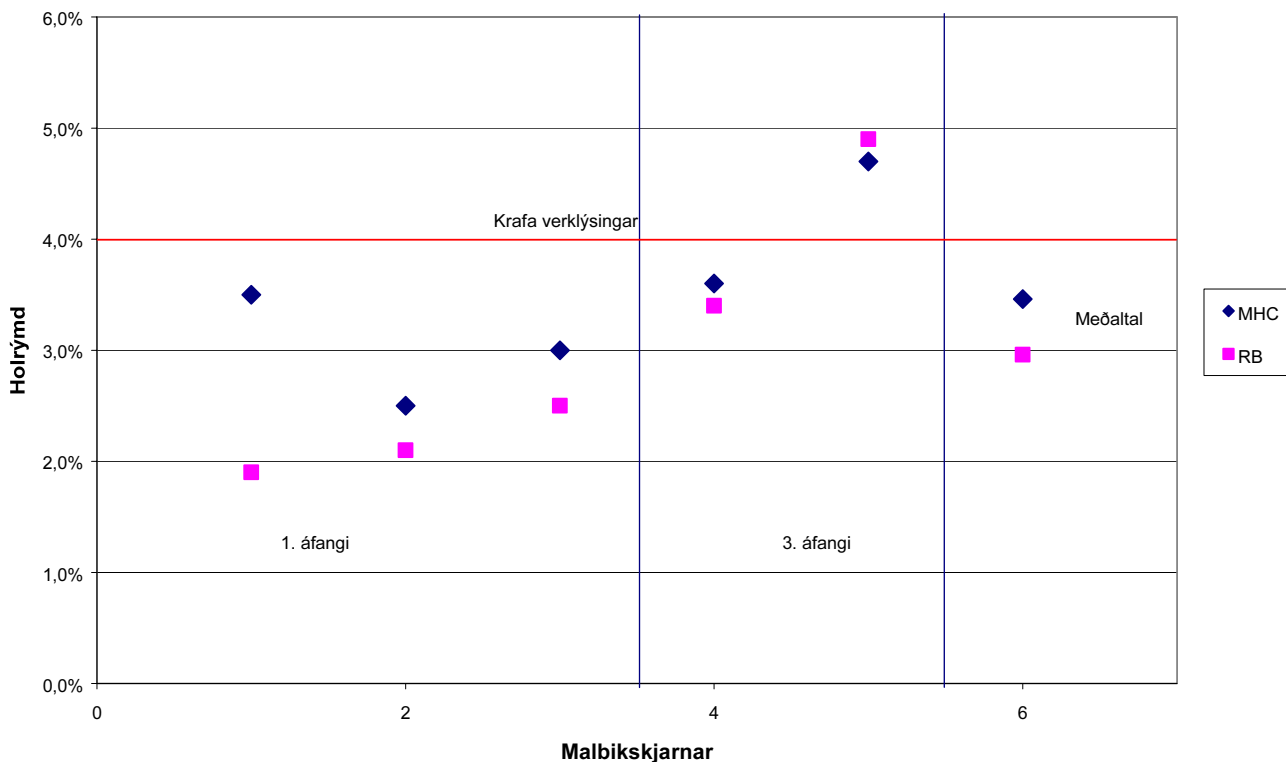
Graf 7: Samburður U-16 malbikskjarna

Samræmi niðurstaðna RB og MHC er almennt gott fyrir utan fyrsta kjarnaparið í 1. áfanga. RB notaði áfram teóríska rúmpýngd malbiks við útreikninga á holrýmd eins notað var í 2. og 3. áfanga árið 2001.

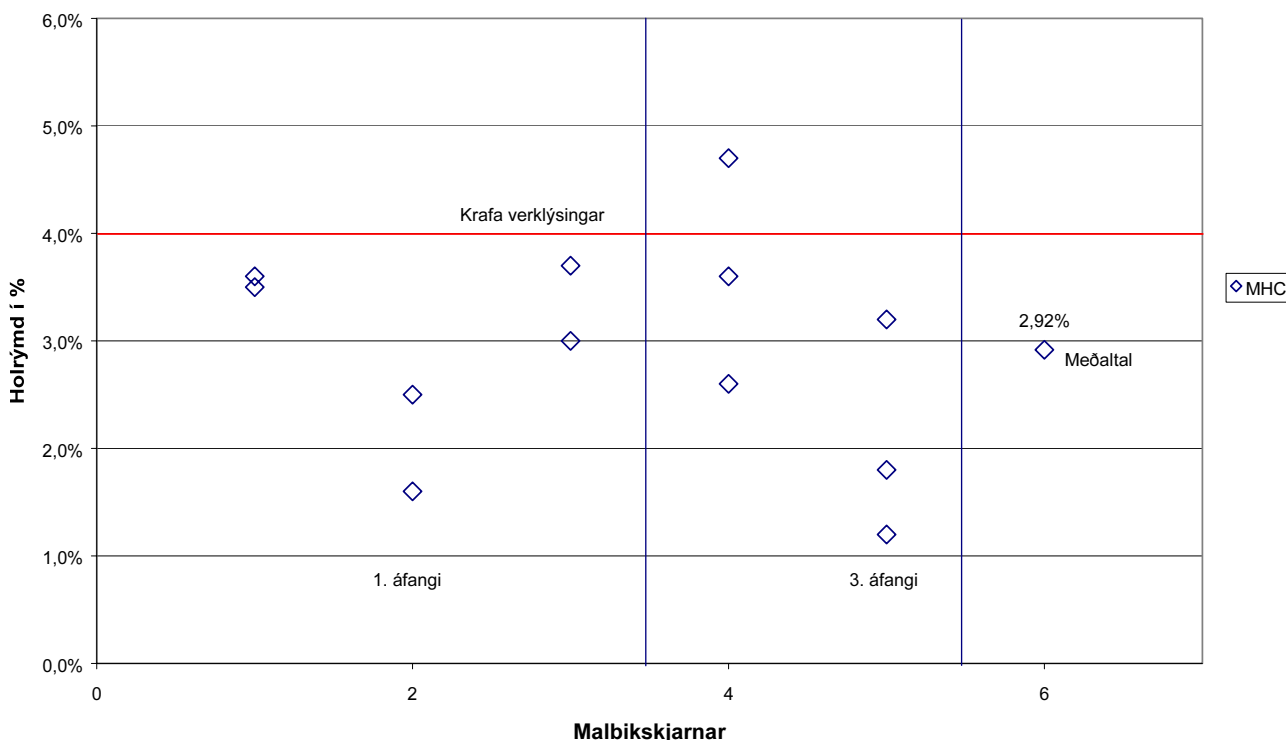
Graf 8: Holrýmd U-16 malbikskjarnar MHC – Sumarið 2002

Grafið sýnir að holrýmd malbikskjarna er undir kröfum verklýsingar með einni undantekningu þó. Við skoðun á rúmþyngd og holrýmd U-16 malbikskjarna sem rannsakaðir voru af RB og MHC þá má sjá að hægt er nálgast holrýmd malbikskjarna, með einföldum jöfnum sem töflureiknir finnur út, og það eingöngu út frá mældri rúmþyngd hans. Lítum á eftirfarandi graf bæði fyrir mældar niðurstöður holrýmdar frá RB og MHC:
